TREBALL FI DE GRAU

PROJET GAIA

Aménagement de la gare de Saint-Dié-des-Vosges en un pôle
multimodal à l'échelle du territoire

Memòria i Annexos

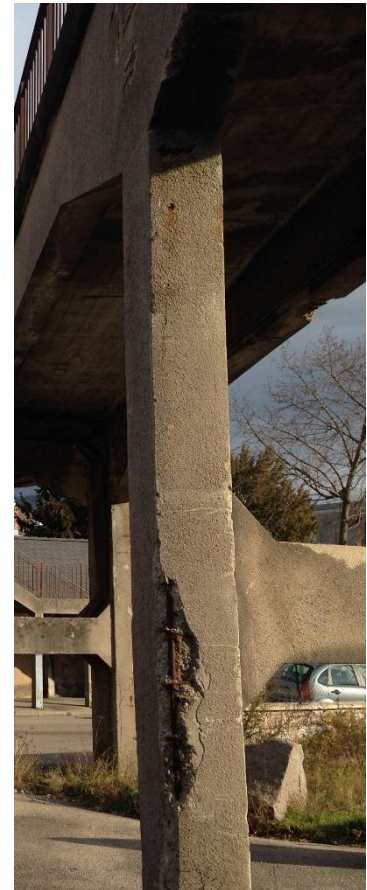
Figure 3 Photographie du phénomène de carbonatation sur un des piliers de la passerelle de la Meurthe.

À l'œil nu, une détérioration avancée du béton peut être constatée et par conséquent une corrosion sévère de l'armure. Cette détérioration amène des problèmes autour de la passerelle, comme la précipitation de morceaux de béton sur les voies.

Le front de carbonatation peut atteindre l'armature, ce qui fait que la surface de l'acier devient déprotégée contre la corrosion. Ce phénomène est observé sur tous les piliers de la passerelle de la Meurthe. Une illustration de ce phénomène est visible sur la Figure 3.

En présence de rouille, cette dernière doit être retirée et l'acier peut même être entièrement remplacé. La rouille peut, dans certains cas, être retirée par brossage ou par sablage. De plus, l'acier doit être préparé afin d'adhérer au mortier.

À propos de la ré-alcalinisation (restauration de la passivité) de l'acier, il existe de nombreux traitements possibles. Un exemple est le traitement électrochimique. Celui-ci consiste à appliquer un courant électrique entre l'armature et un système externe composé d'un treillis-anode intégré dans un réservoir électrolytique placé temporairement en surface de béton.

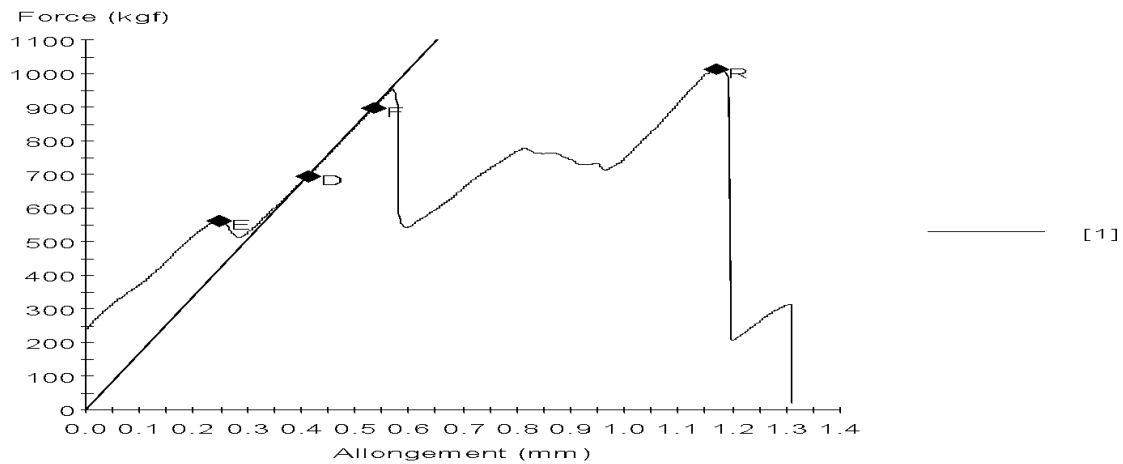
Graphique 1 Force vs Allongement essai de compression de l'échantillon de béton.

Dans le Graphique 1, obtenu à partir du test de compression, il est possible de voir une première ligne qui va du point (240.0) au point E, qui ne sera pas pris en compte en raison de l'écaillage initial dû à la rugosité et à l'absence d'uniformité dans l'éprouvette. Un prolongement de la ligne passant par les points D et F a été tracé afin d'analyser le module de Young qui est égal à la pente de cette droite et égal à 3347335 MPA.

La section entre le point F et le point R devrait être continue dans le cas où nous avons une éprouvette normée. Un chemin incohérent a été obtenu, il a été causé par le détachement de la matière de l'échantillon. Au point R, vous pouvez voir la force de compression maximale qui peut résister à l'éprouvette et qui est égale à 9947686 N. Avec une contrainte maximale de 39,8 MPa.

Après le point R, une nette diminution des propriétés mécaniques peut être discernée en raison de la rupture de la pièce.

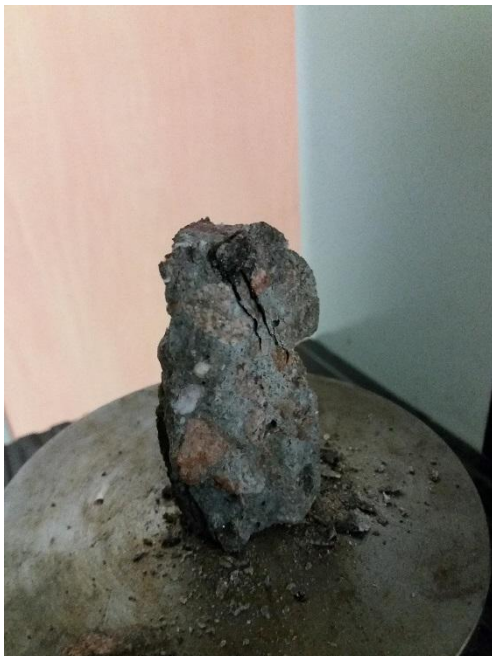
Figure 4 Echantillon de béton après l'essai.

Les résultats obtenus après les processus de polissage n'ont pas été suffisants pour avoir des valeurs concluantes sur la résistance du béton enlevé de la passerelle.

Cet essai n'est donc pas un essai valide pour tester les propriétés mécaniques de l'échantillon et donc du béton, toutefois il fournit une approximation au plus bas de ses propriétés mécaniques.

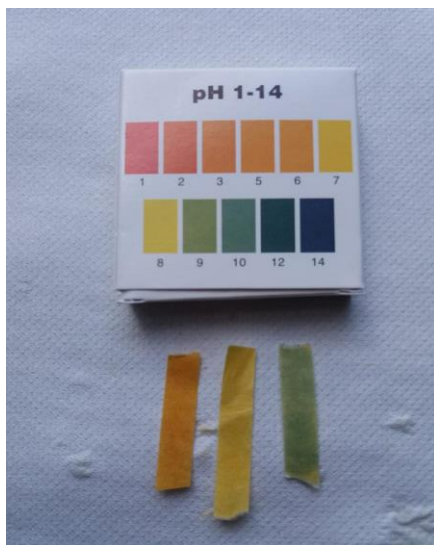
Figure 5 Morceaux de papier pH.

D'après l'expérience réalisée, il a été possible de situer le pH du béton entre 9 et 10. Cependant, il n'a été pas possible de savoir jusqu'à quel point l'eau a influencé le pH du béton dans notre mélange.

Ceci confirme ainsi notre hypothèse de départ par rapport à la carbonatation. Il est donc judicieux d'affirmer que le pH du béton de la passerelle est inférieur à 9,5. Ainsi cette expérience a confirmé que la passerelle a perdu sa solidité suite à la carbonatation de son béton et qu'il est nécessaire de la réparer voire de la remplacer. Dans la Figure 5, il est possible de voir trois morceaux de pH après un séjour de 5 minutes chacun dans plusieurs solutions. Le premier papier pH, en orange, correspond à un essai dans du Coca-Cola[®], le pH obtenu est de 3. Le deuxième échantillon, au milieu en jaune, correspond au pH de l'eau de l'EEIGM. Finalement, le dernier, en vert, correspond au pH de la solution broyée de béton prélevé sur la Passerelle de la Meurthe. Son pH est alors de 9.

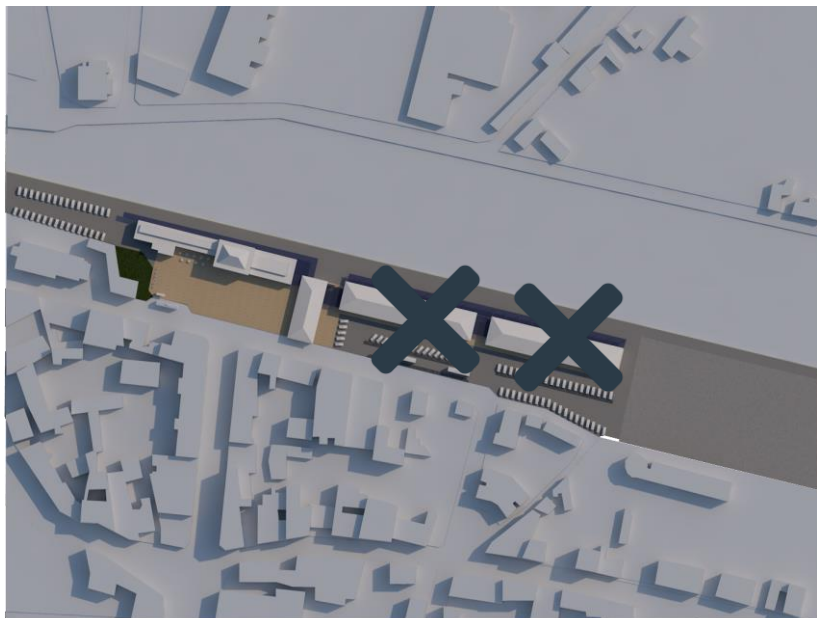
Figure 6 Illustration des bâtiments à détruire.

Le travail à effectuer consiste en la démolition de 3 bâtiments adjacents entre eux et aussi avec les bâtiments qui font partie de la gare.
